# Kavitation im Wasserhahn

Ein Wasserhahn macht Lärm und rüttelt die Wände, doch niemand weiss wieso.  
Das Problem wurde eliminiert, aber daraus wurde man nicht schlauer.  
Kann Kavitation die Ursache sein?

**Studiengang / Semester:** Maschinenbau FS21

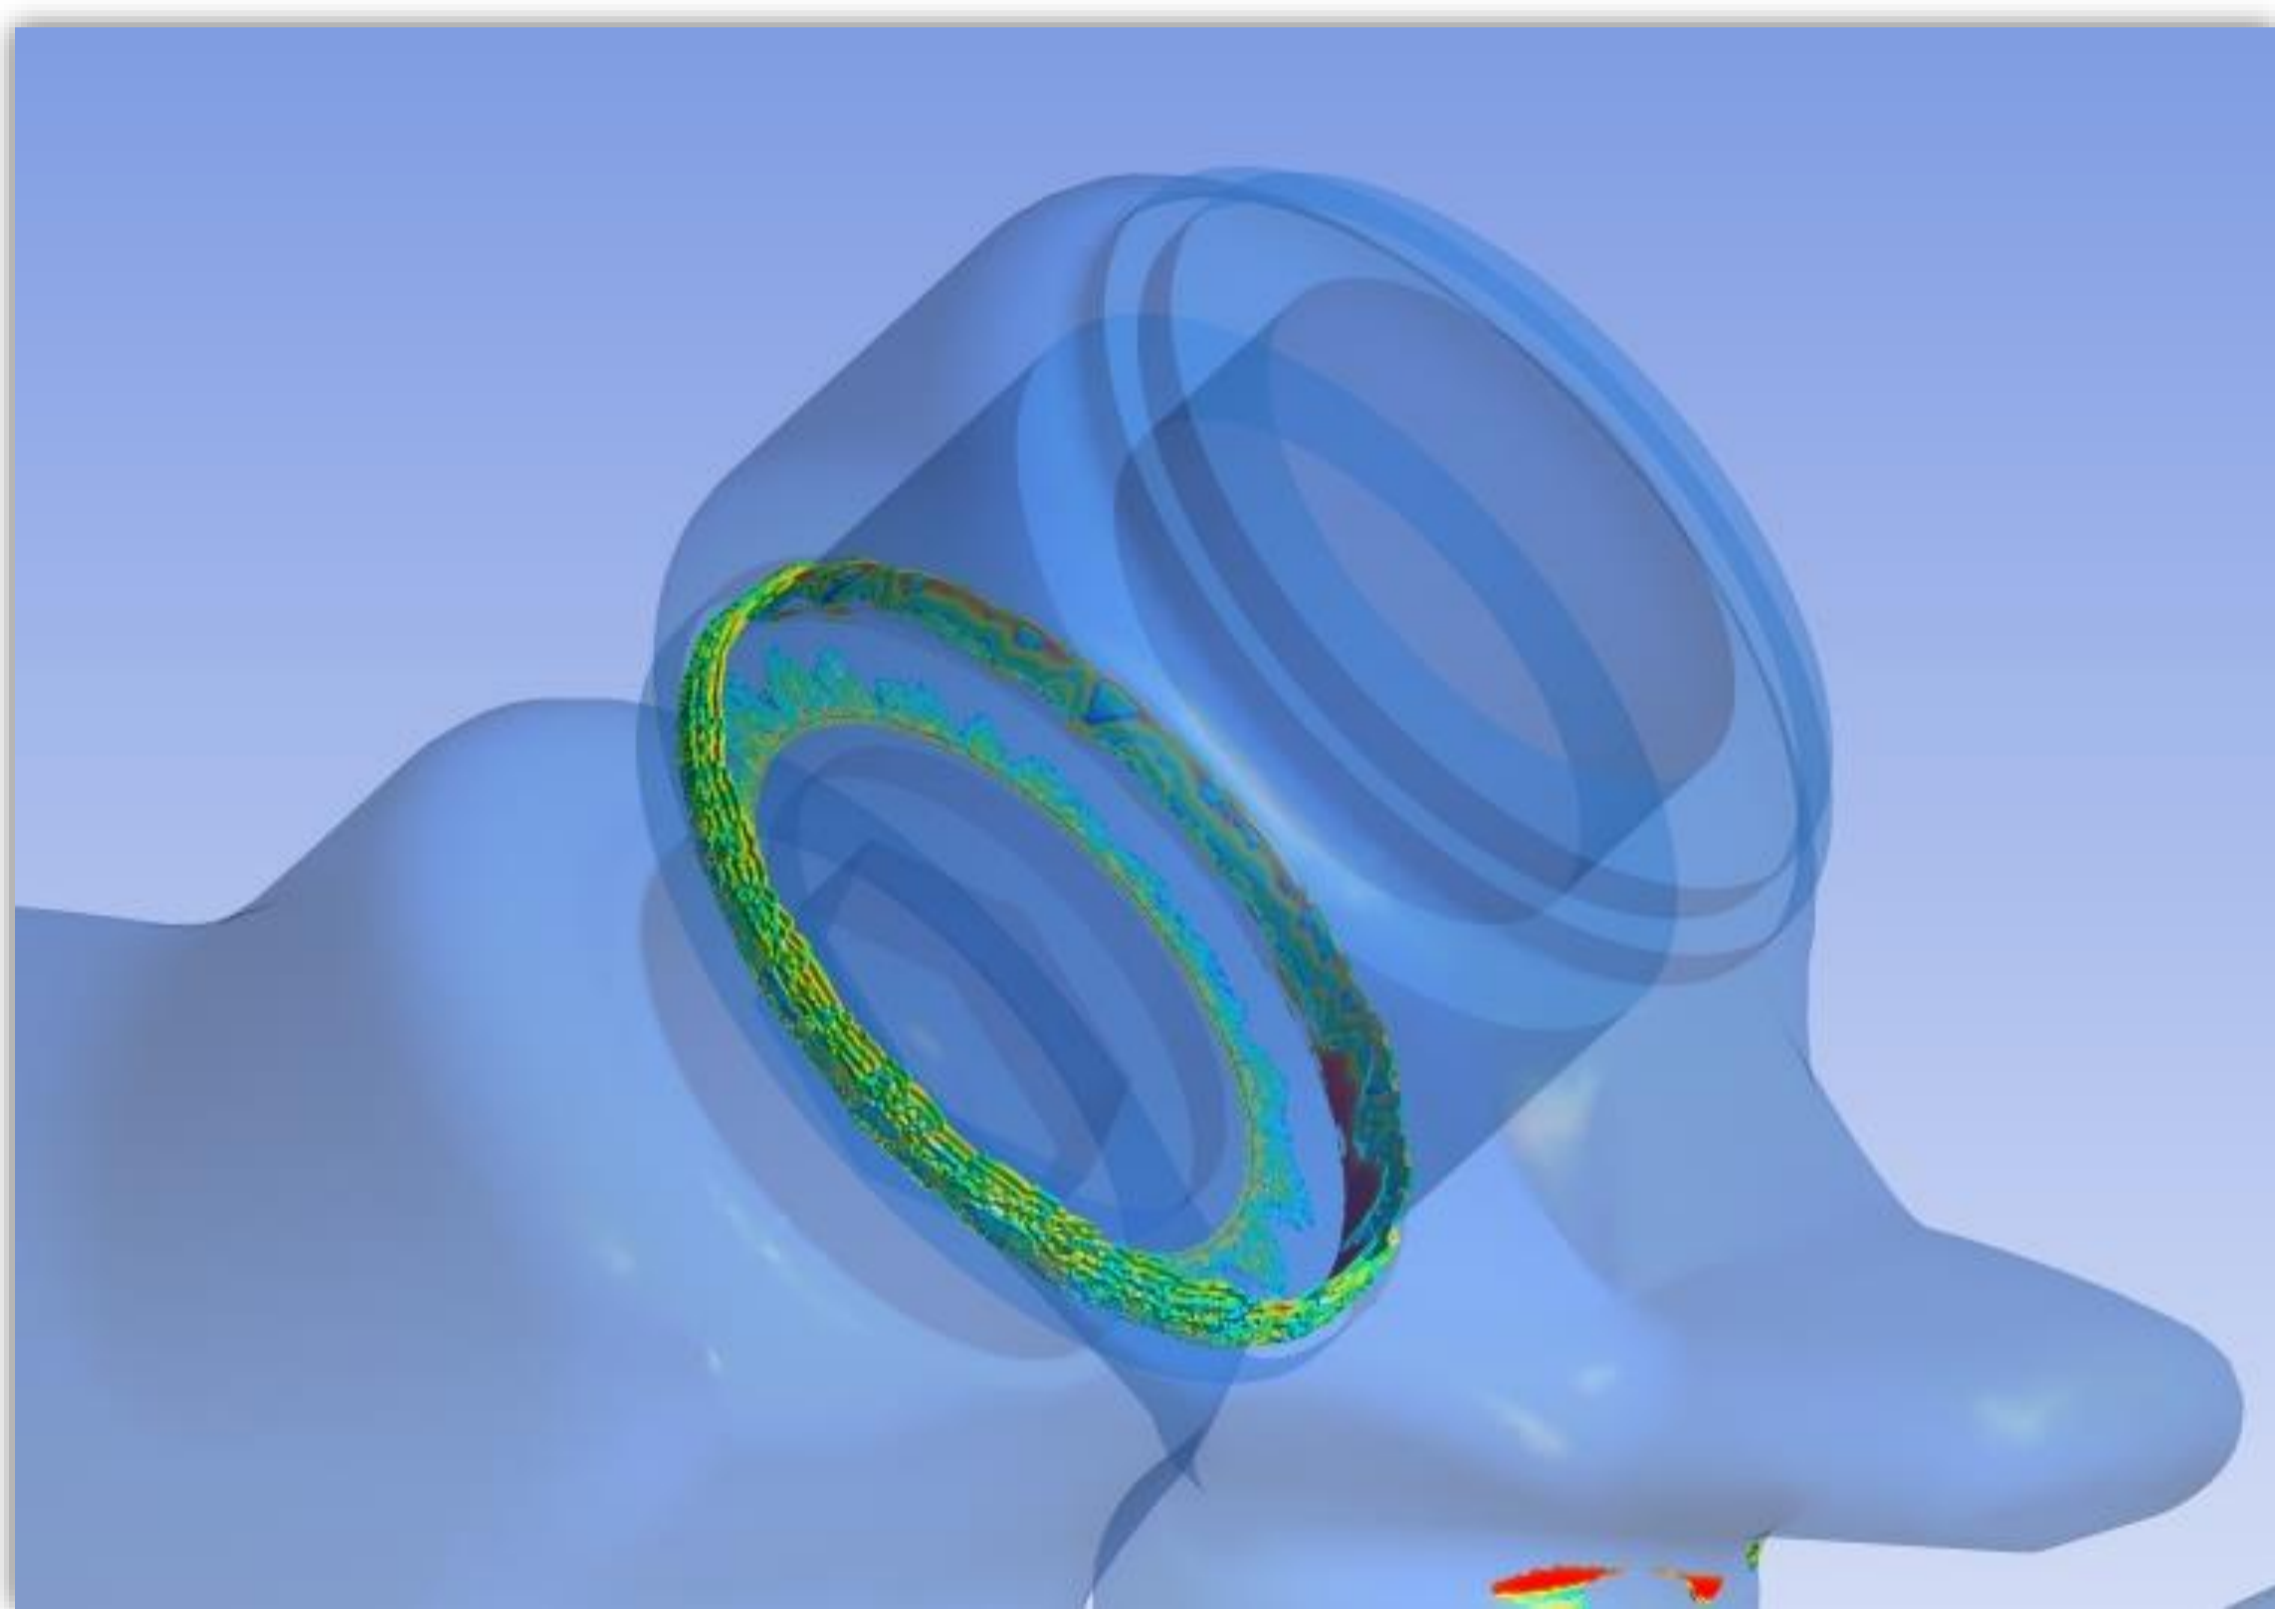
Kavitationsring im Originalventil. Dargestellt sind Bereiche mit mehr als 50% Wasserdampf, wobei blau = 50% und rot = 100% Volumenanteil des Wasserdampfs.

**Unterschied:** Ein erkennbarer Kavitationsring am Ventilsitz.

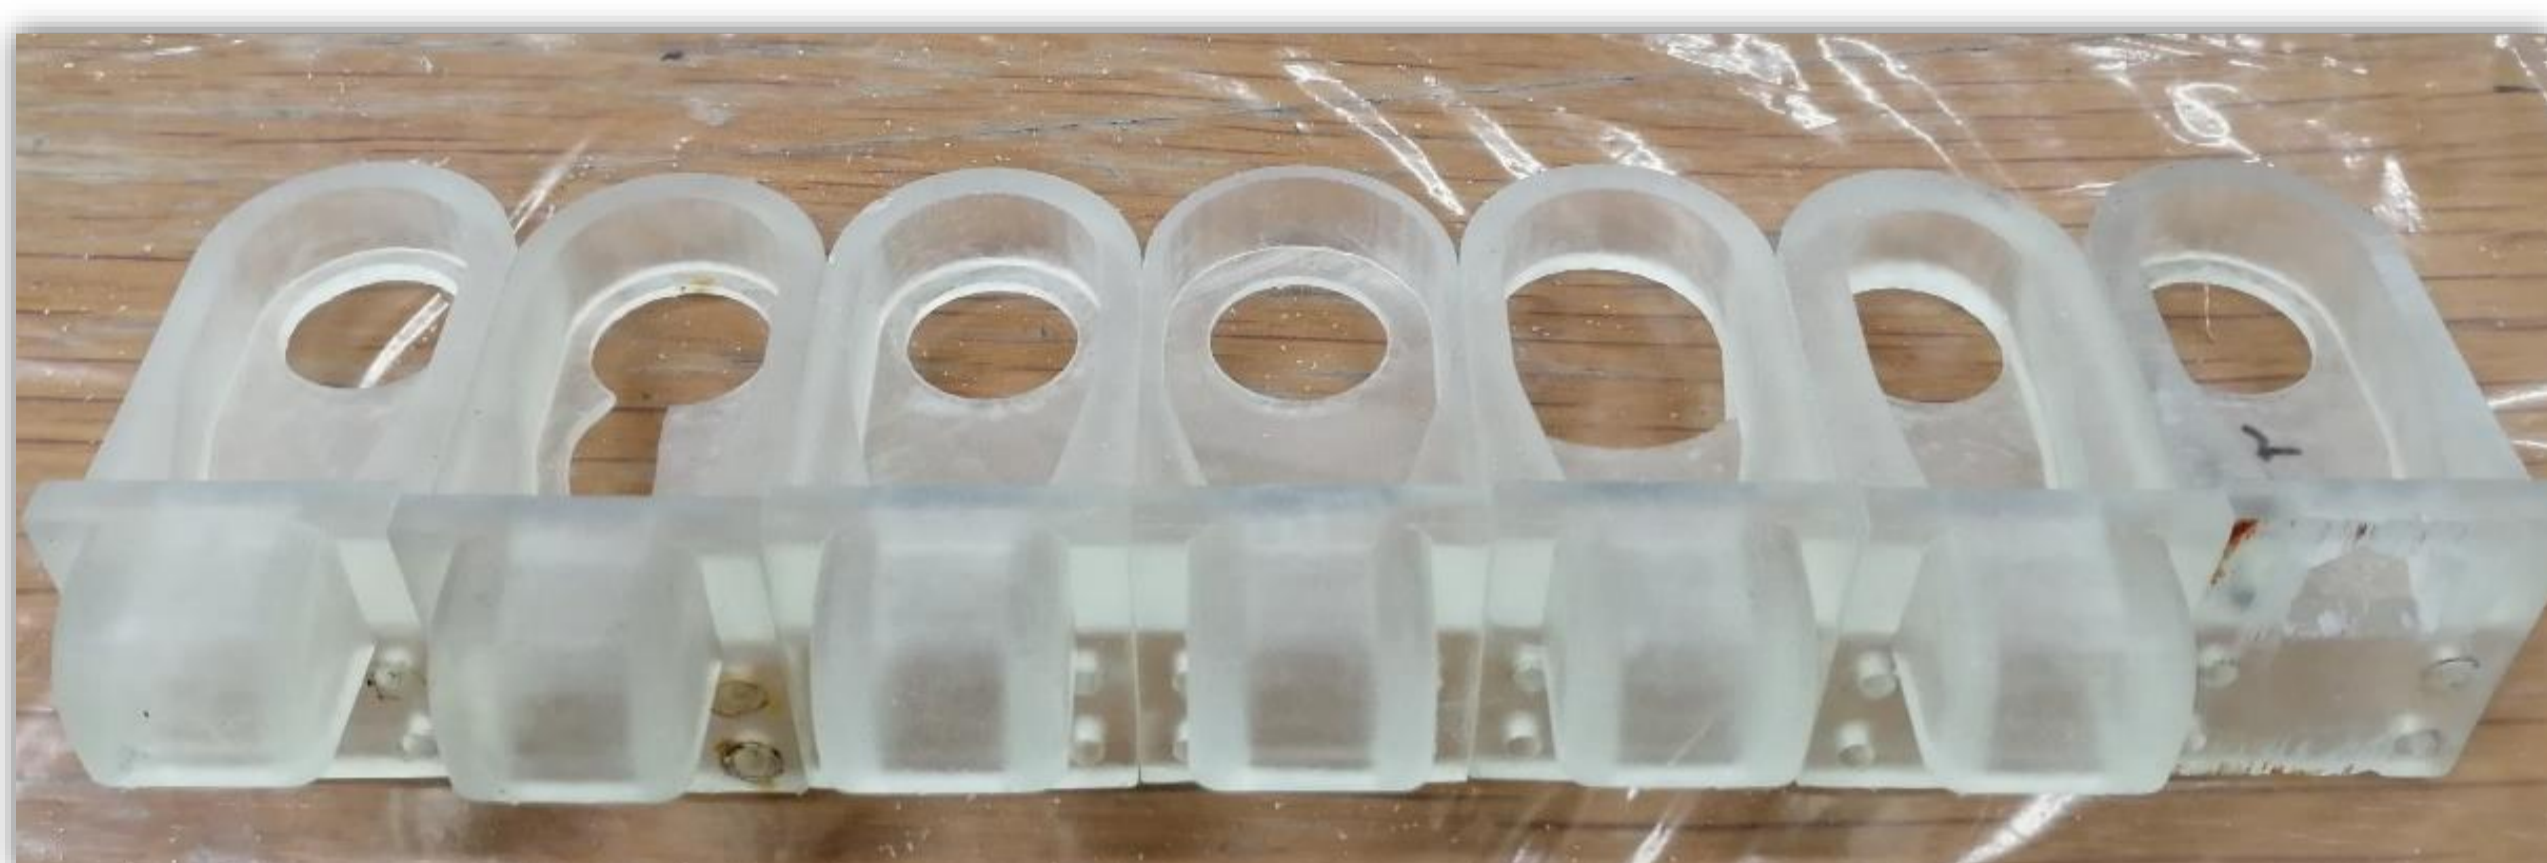
Hergestellter Testkörper bestehend aus Körper, Deckel, Zylinder und Modul mit verschiedenen Modulversionen

- Konzipierung eines vereinfachten Ventilsitzes als Testkörper
- CFD Simulationen zum Nachweis des Kavitationsrings im Testkörper
- Herstellung des Testkörpers und 3D-Druck verschiedener Teilstücke
- Experimenteller Nachweis von Geräusch- und Vibrationsbildung am Teststück

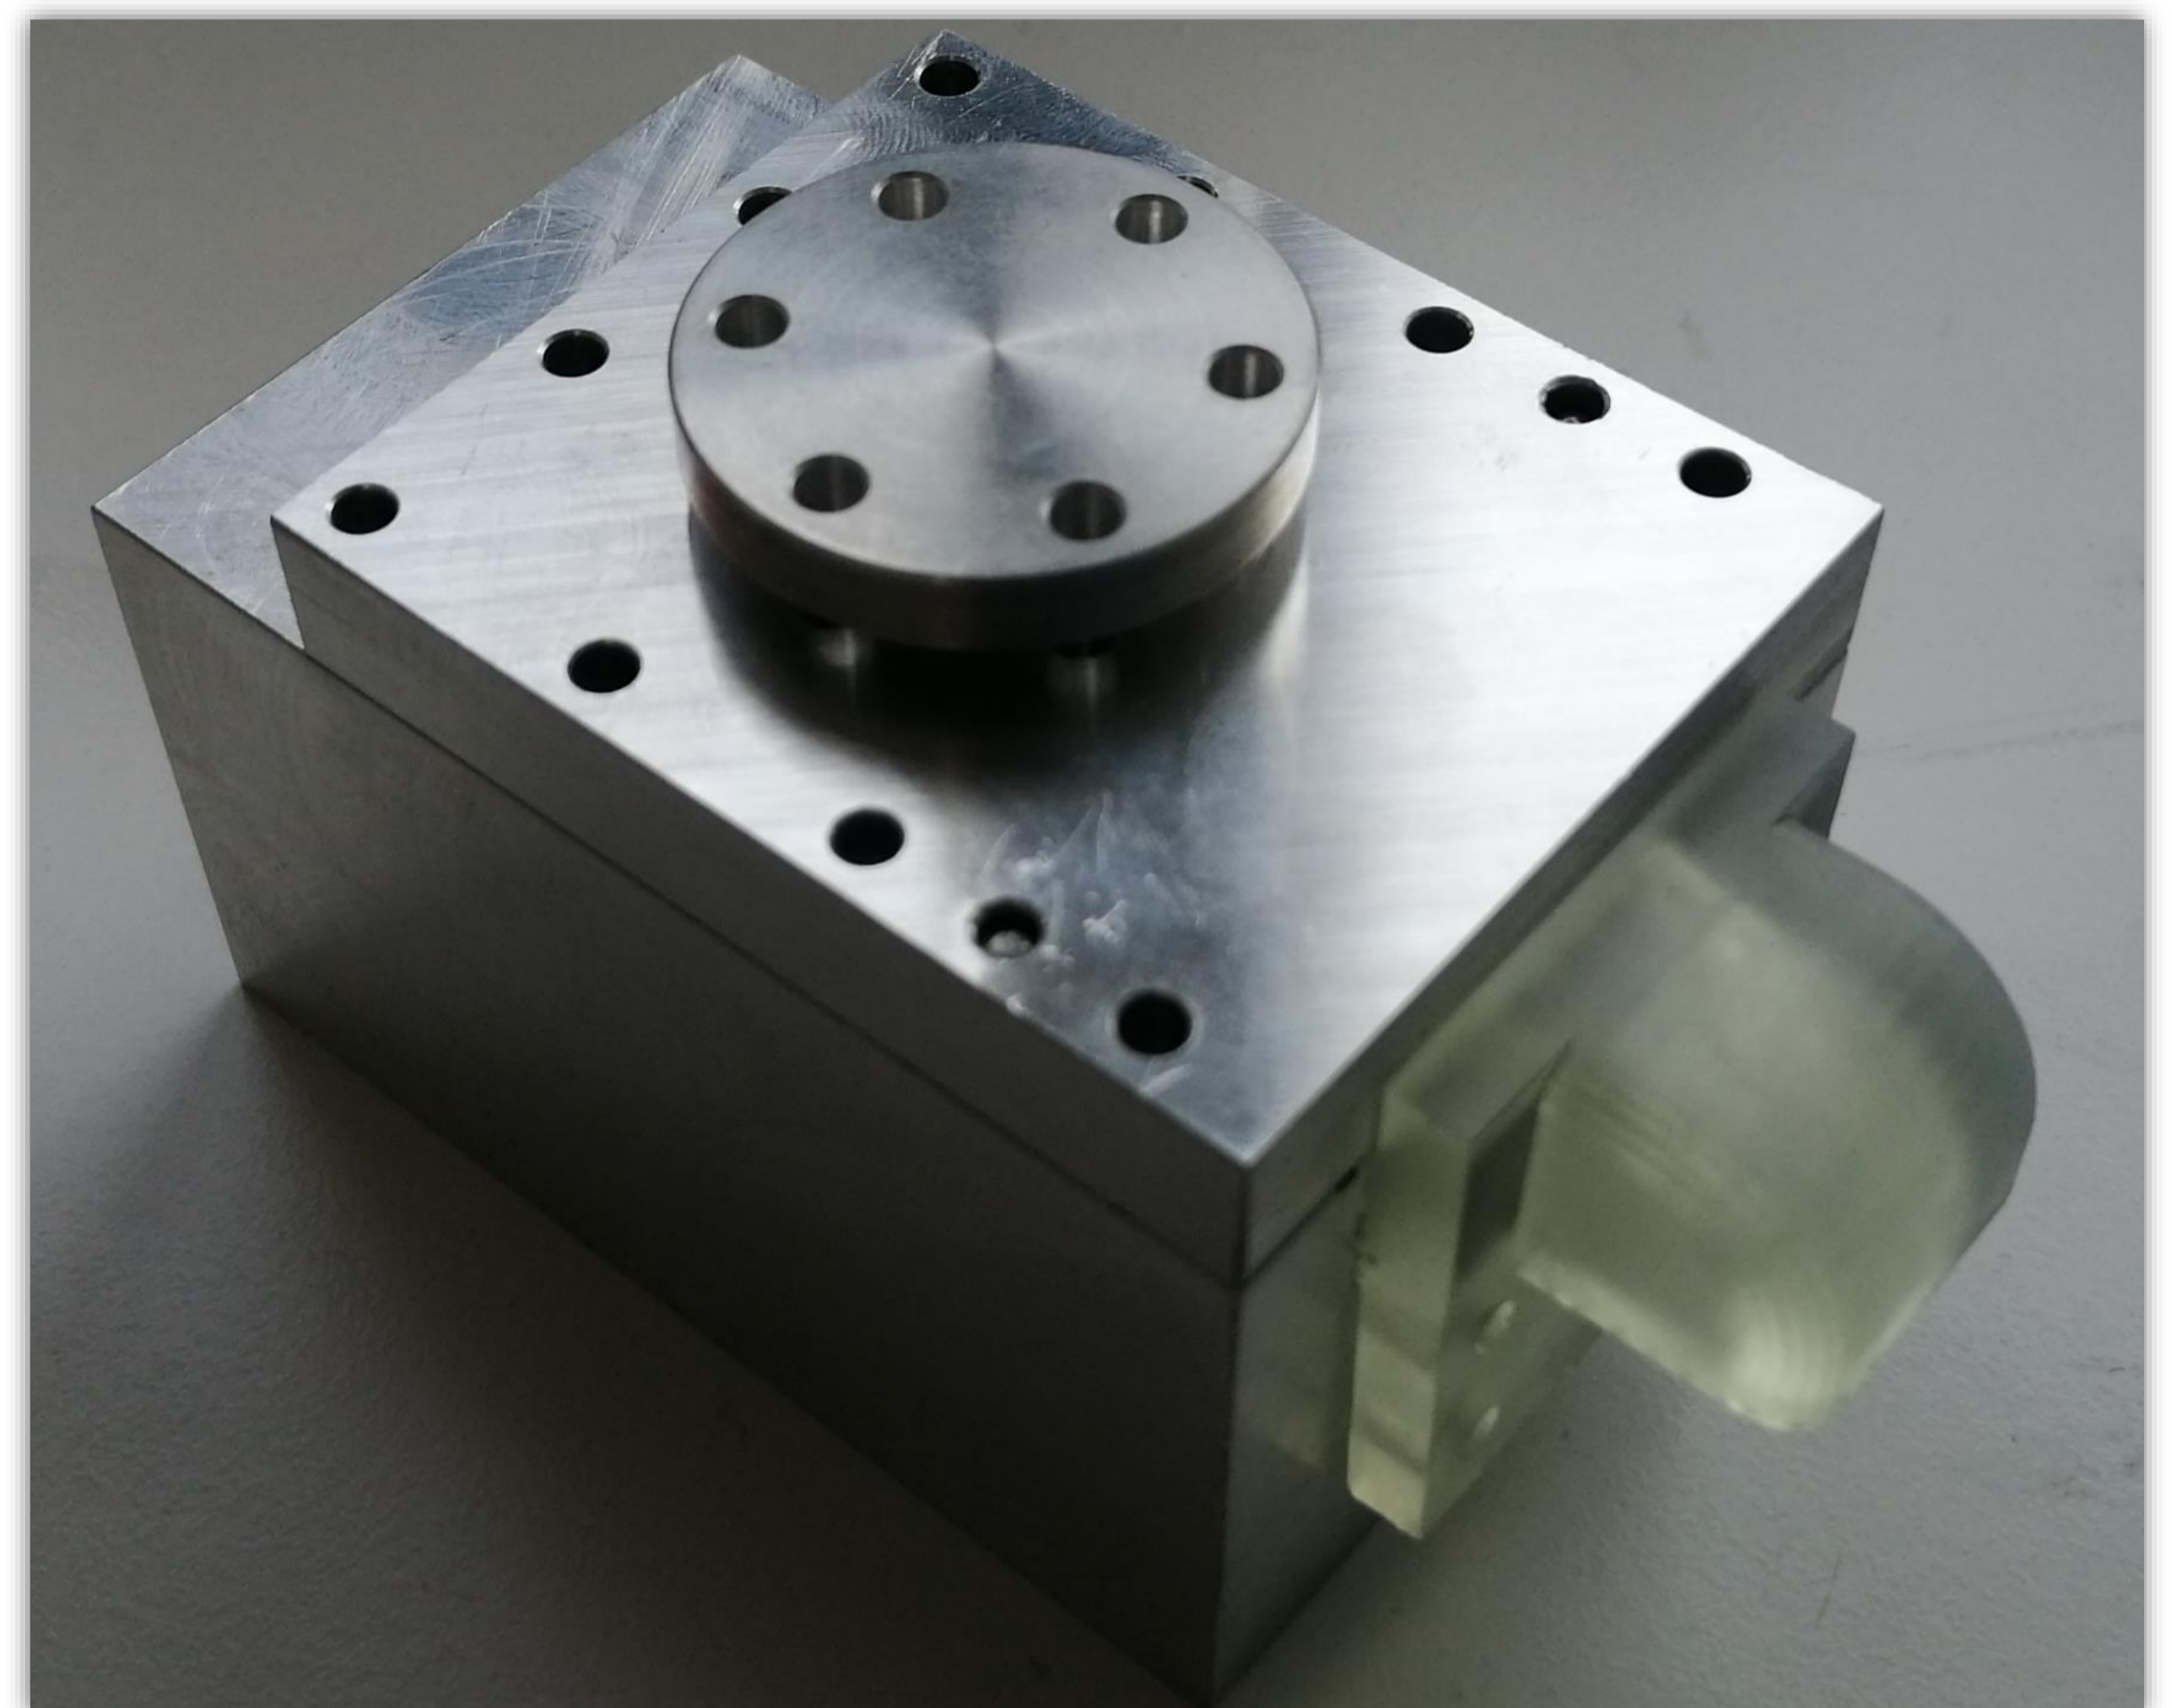
Zusammengesetztes Teststück, welches laut CFD einen Kavitationsring enthält.

Bei Experimenten am Teststück konnte **keine Geräusch- und Vibrationsbildung** festgestellt werden.

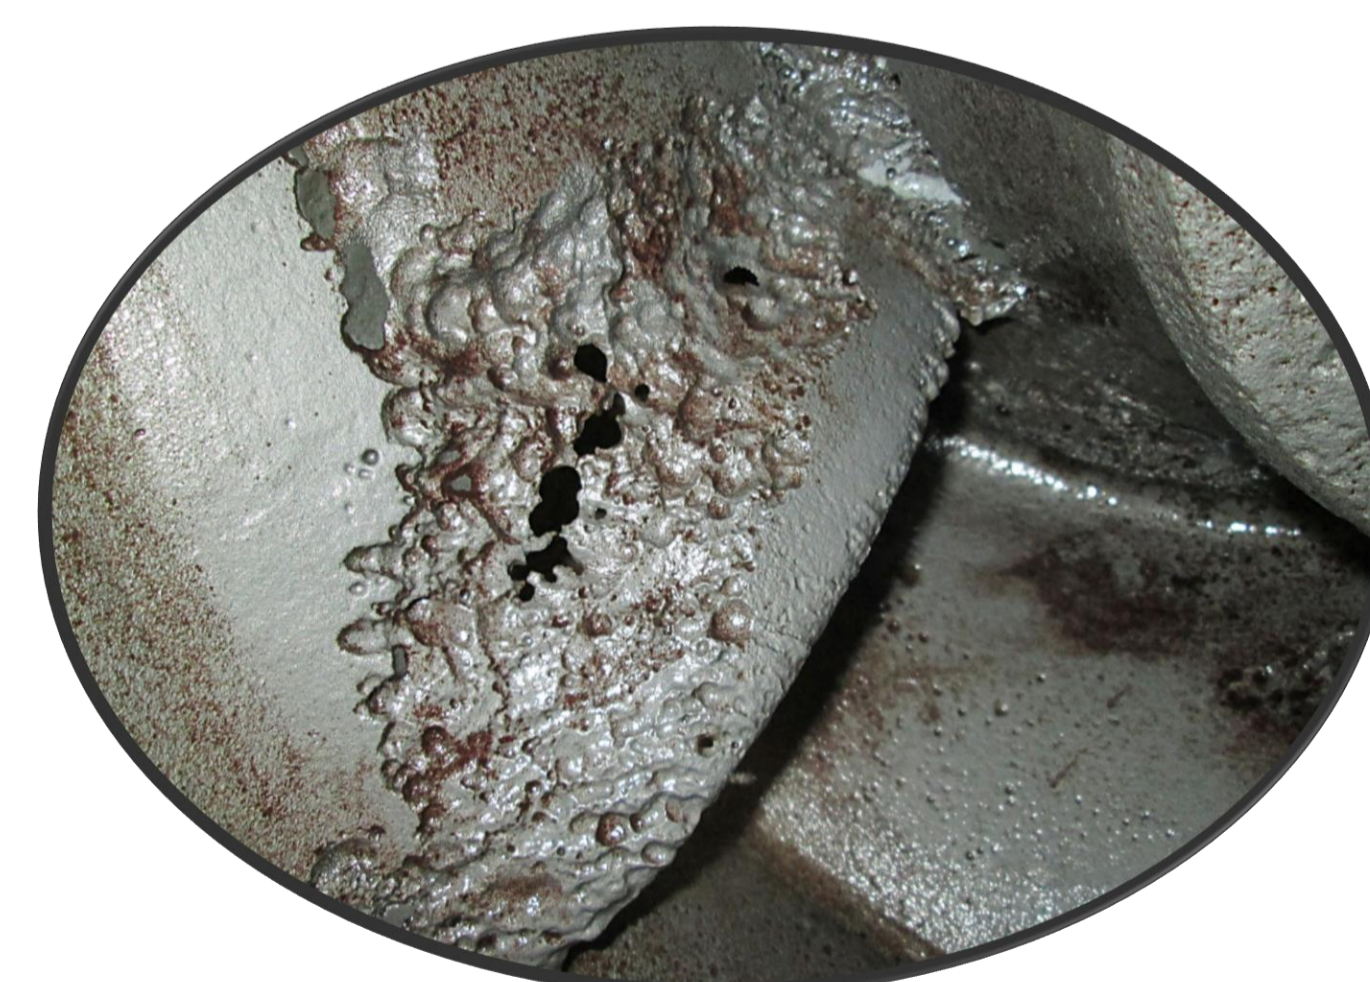
Kavitation bezeichnet die Entstehung von kleinen **Gasblasen in einem Fluid**. Dies geschieht, wenn der statische Druck des Fluids den Sättigungsdruck unterschreitet.

Kavitationsblasen werden mitgeströmt und sobald der statische Druck der Umgebung wieder steigt, implodieren sie. Dies geschieht so oft und intensiv, dass berührtes Material, wie zum Beispiel der Stahl eines Schiffspropellers, langsam abgetragen wird und mit genügend Zeit zu **signifikanten Schäden** führen kann.
